Umnutzung des Rhenania-Geländes in Viersen – Dülken

Boden-, Bodenluft- und Grundwasseruntersuchungen 2016

Auftragnehmer: GEOBIT Ingenieur-Gesellschaft mbH
Dipl. Geol. Jürgen Heldens
Projekt-Nr. A15011

Aachen, 19.01.2017

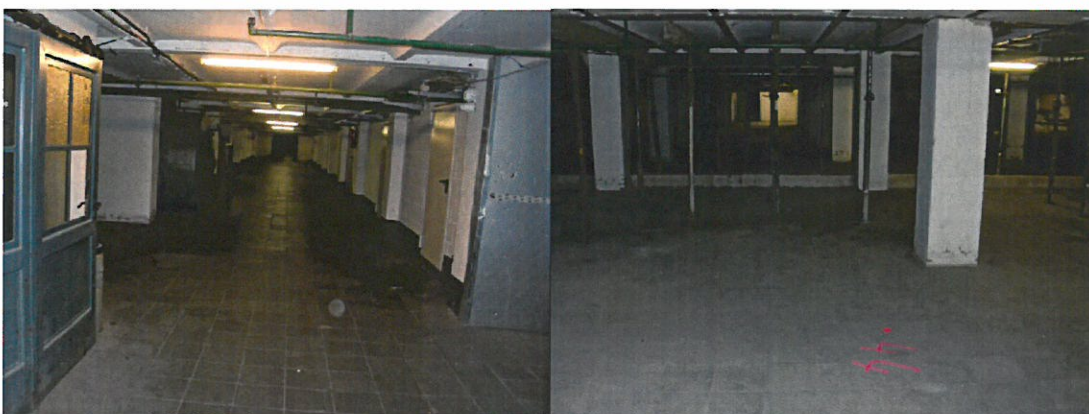
Abb. 3: Keller unter den zwei südlichen Reitern des Sheddachgebäudes. Bild links: westlicher Kellerteil; Bild rechts: Keller mit Deckenstützen am Bohransatzpunkt der RKB 44 (Bohransatzhöhe ca. 62,14 mNHN)

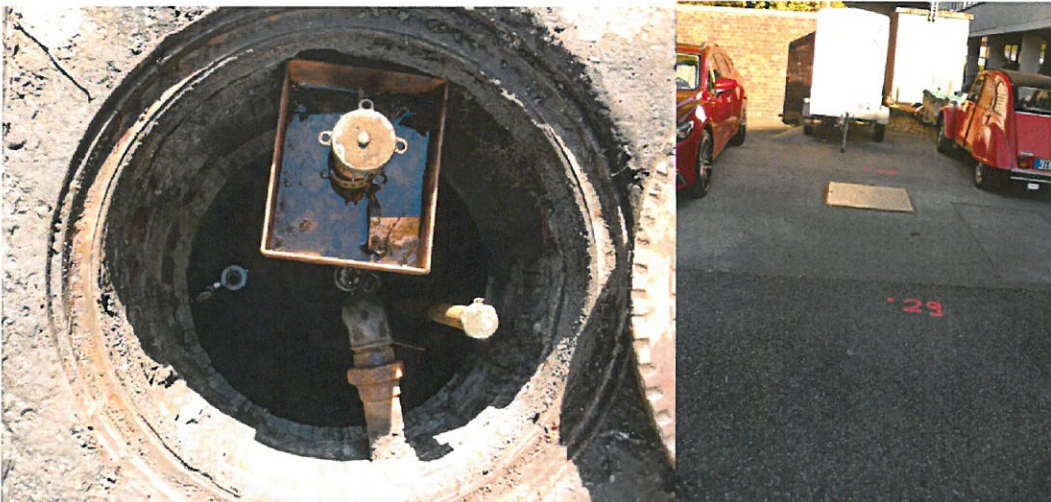
Die RKB 28.1 traf auf ein Bohrhindernis (vermutlich die senkrechte Mauer der Wanne des Tanks). Die Bohrungen RKB 28.2 und 29 m liegen nach derzeitigem Kenntnisstand unmittelbar neben der Tankwanne und erreichen Tiefen von 4,9 und 5,2 m. Während in der RKB 29 ab ca. 1,2 m u. GOK gewachsener Boden eingetragen ist, ist die Unterkante der Anschüttung (vermutlich bei 3 m unter Gelände) in der RKB 28.2 zwischen 1,2 und 4,4 m nicht eindeutig festgestellt worden.

Abb. 5: Unterirdischer Heizöltank, RKB 28 und RKB 29

Der angetroffene Boden zeigte organoleptisch keine Hinweise auf eine Heizölbelastung. Die Feststoff- und Eluatanalysen sind bis auf geringe PAK-Gehalte (mittel- bis langkettige Verbindungen) im Feststoff unauffällig.

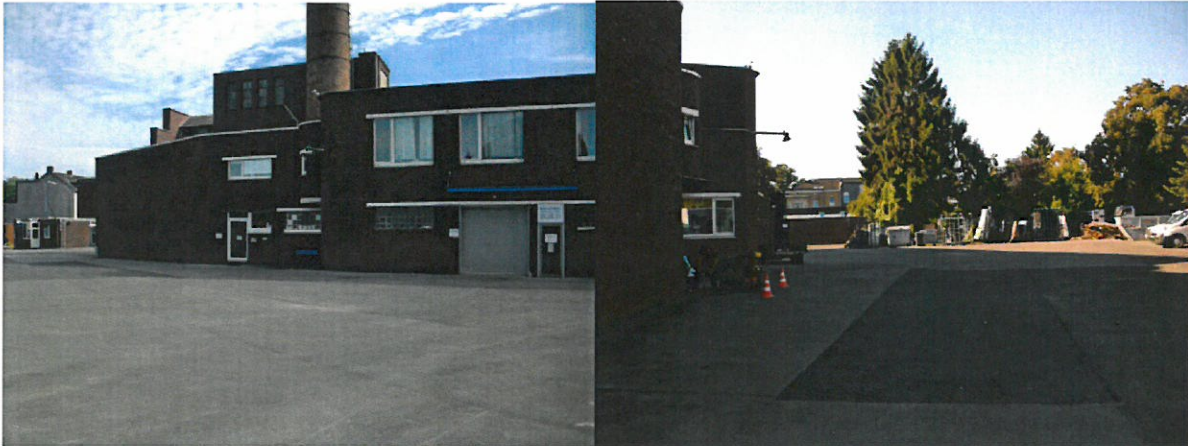
Zur Überprüfung der in der RKB 16 (GEOBIT 1998 a und c) festgestellten Bodenbelastung wurde die RKB 33 an der Gebäudewestseite gebohrt. Die organoleptische Bodenansprache zeigte keine Auffälligkeiten. Die Feststoffanalyse einer Bodenprobe aus 0,4-1,3 m Tiefe wies nur eine sehr geringe PAK-Belastung auf.

Abb. 6: Verkehr-, Park- und Abstellfläche westlich der Sheddachgebäudes. Bild links: Blick nach Osten auf den Kamin und Geb. 1, rechts Einfahrt zu den Gewerbehallen der Fa. Schmitter und Meertz Metallbau. Links neben der Tür Standort RKB 33, hinter der rechten Tür im Durchgang RKB 37.2. Bild rechts: Blick nach Süden, links Standort RKB 33

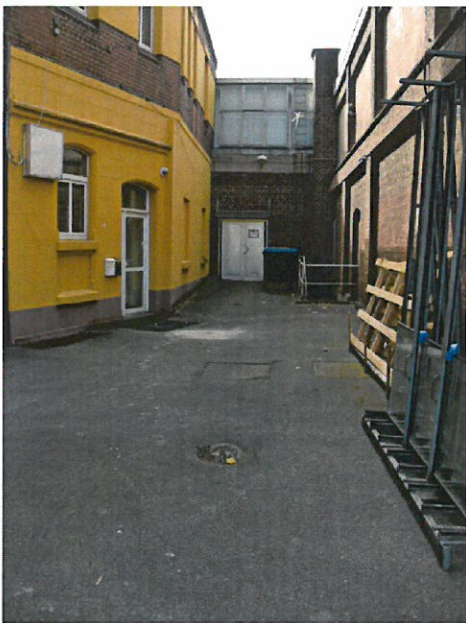
Abb. 7: Standort RKB 34 im Durchgang, links hinter der weißen Tür Standort RKB 38 im heutigen Lagerraum der Firma Meertz und Schmitter Metallbau, im Keller unter dem linken, vorderen Gebäudeteil belasteter Probenahmepunkt 27 (GEOBIT 1998 a und c, GEOBIT 2015).

Die Feststoffanalysen waren mit Ausnahme einer Probe aus der RKB 39 unauffällig. In der Probe RKB 39, 0,75 – 1,4 m wurden Kohlenwasserstoffe C₁₀-C₄₀ (220 mg/kg) und PCB (3,11 mg/kg,

Summe 6 Einzelverbindungen nach Ballschmitter) festgestellt. Die Eluatanalyse der Probe auf PCB zeigte keine Befunde oberhalb der Nachweisgrenze, jedoch weist die Probe deutlich eine erhöhte Molybdän und leicht erhöhte Chrom(IV)-Konzentration auf, die auf die Schlackenteile in der Probe zurückzuführen sind.

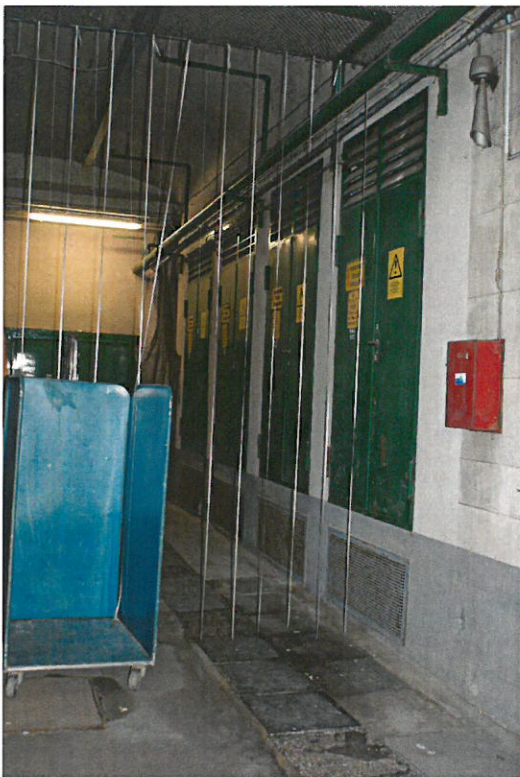
Der Bohrpunkt RKB 39 liegt an einem ehemaligen Maschinenstandort im Bereich einer beschädigten Versiegelung. Die Belastungen können durch ausgelaufenes Hydrauliköl aus Maschinen entstanden sein. Ein weitere mögliche Quelle ist die einige Meter östlich vorhandene Trafostation. Die elektrischen Anlagen (Räume E18 und E19) waren noch in Betrieb, Bohrungen unmittelbar an den elektrischen Anlagen wurden auch wegen eventuell vorhandener Leitungstrassen nicht durchgeführt.

Abb. 8: Transformatoren östlich RKB 39 (in Betrieb)

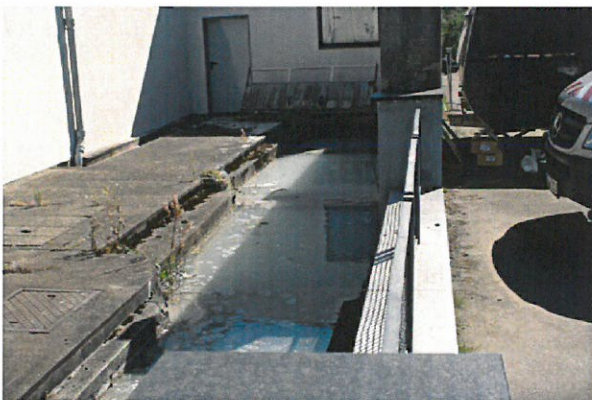
Die organoleptisch auffällige Probe (PAK-Geruch) aus den RKB 50, 1,4 – 2,0 m weist im Feststoff mit einem Gehalt an Kohlenwasserstoffen KW C₁₀ – C₄₀ von 4.000 mg/kg eine deutliche organische Belastung auf. Im Eluat wurden neben KW C₁₀ – C₄₀ mit 0,36 µg/l auch für Naphthalin, PAK ohne Naphthalin und Chrom(IV) Prüfwertüberschreitungen (Pfad Boden- Grundwasser) beziehungsweise für Trimethylbenzole auffällige Konzentrationen festgestellt (siehe Anhang 3.2).

Abb. 9: Wasserbecken auf dem Nachbargrundstück an der östlichen Grundstücksgrenze unmittelbar an der RKB 50

Weiterhin wurden durch die neuen Untersuchungen neben den bekannten Bodenbelastungen (siehe GEOBIT 1998 a und c, GEOBIT 2015) Hinweise auf schädliche Bodenveränderungen an der östlichen Grundstücksgrenze (RKB 50, neben einem Abwasserbecken auf dem Nachbargrundstück) und im Bereich der RKB 39 (erhöhte PCB-Belastung in einer Feststoffprobe) festgestellt.

Der im Zuge der Baumaßnahme nicht auf dem Gelände verbleibende Bodenaushub, anfallender belasteter Boden (z.B. Bereich des Kamins und des Kesselhauses, des Bereichs an der östlichen Grundstücksgrenze), Boden mit sonstigen schädlichen Verunreinigungen oder Bauschutt ist zur Verwertung oder zur Beseitigung zu entsorgen. Die Entsorgung ist zu dokumentieren und zu belegen. Der abgeschobene Boden ist unter Berücksichtigung der vorliegenden Analysenergebnisse zu separieren, gegebenenfalls im Haufwerk zu beproben und der Entsorgungsweg in Abstimmung mit dem Kreis Viersen festzulegen.

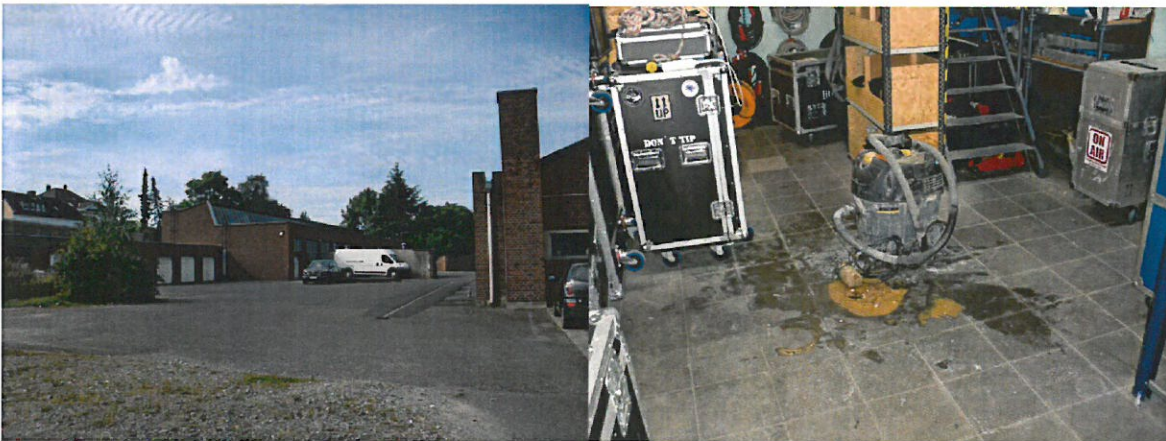
Nur in der Probe aus der RKB 46 wurde mit 27,1 mg/m³ (Summe LHKW, davon 25 mg/m³ Trichlorethen) ein Gehalt oberhalb des Orientierungswertes von 5 mg/m³ (LANUV, Malbo 13, Arbeitshilfe Bodenluftsanierung, 2001) nachgewiesen.

Abb. 10: Bild links: Blick nach Westen auf die Gebäude an der südlichen Grundstücksgrenze, hinter dem weißen Lieferwagen Gebäude des Br. 2 und alter Bunker. Bild rechts: Standort der RKB 46 im östlichen Raum (heute Lagerraum eine Eventfirma, im Bild links erster Raum an den Garagen).
