## Statische Berechnung

**Bauvorhaben:** Teilrückbau "Altes Weyermann Gelände"  
hier: Rückbaukonzept für den historischen Teil

**Auftrags - Nr.:** 9656A20

**Bauort:** Tilburgerstr. 9  
41751 Viersen

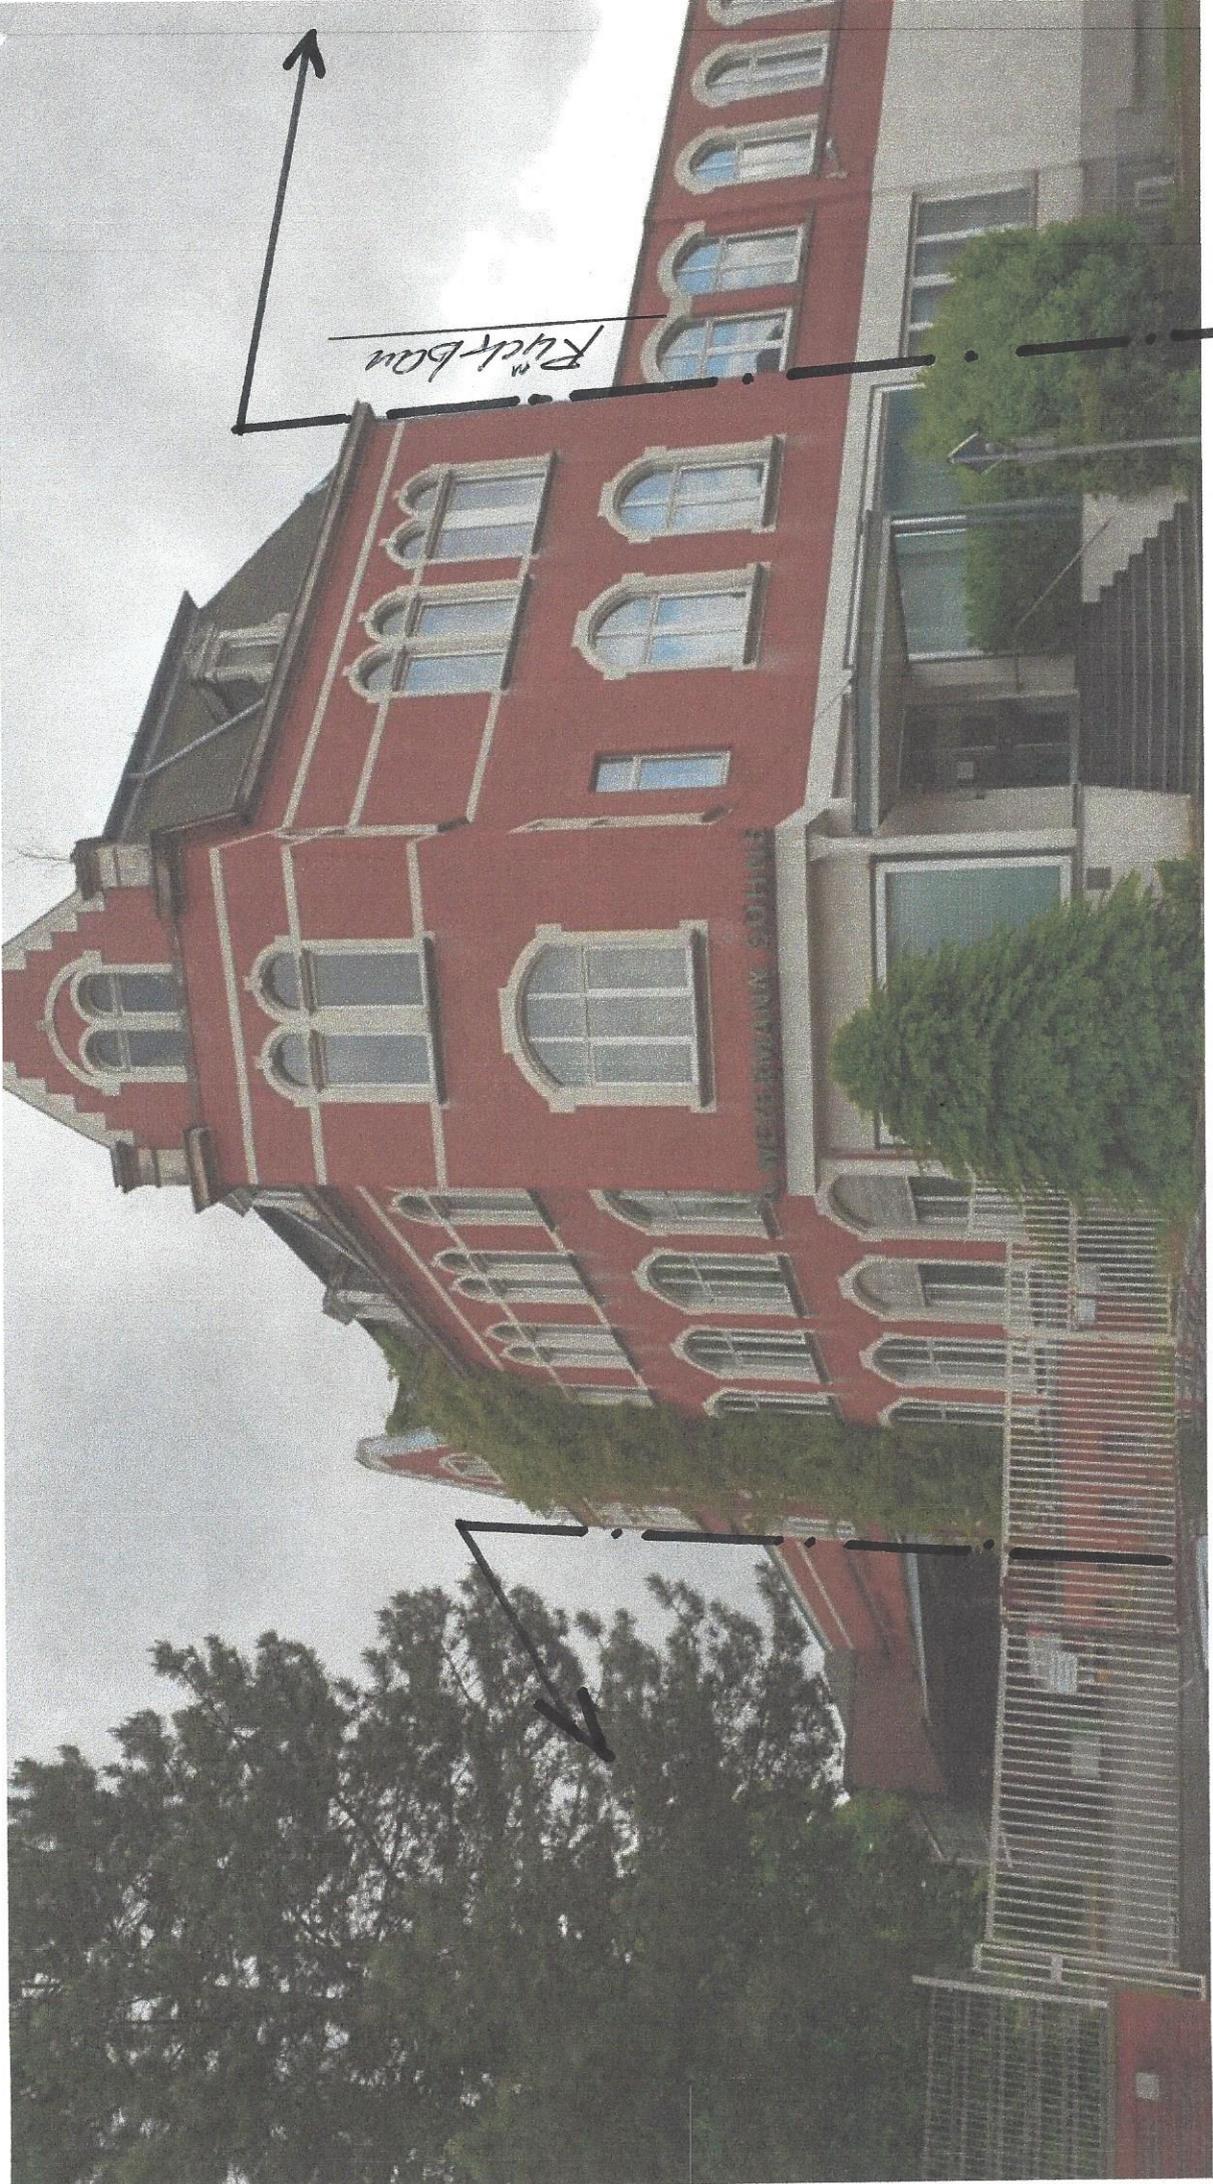
Anlage 1

Das historische Bürogebäude, das sich auf dem Gelände befindet, soll in den markierten Grenzen als Denkmal erhalten bleiben.

Rückbau
