Umnutzung des Rhenania-Geländes in Viersen – Dülken

Boden-, Bodenluft- und Grundwasseruntersuchungen 2016

Auftragnehmer: GEOBIT Ingenieur-Gesellschaft mbH
Dipl. Geol. Jürgen Heldens
Projekt-Nr. A15011

Aachen, 19.01.2017

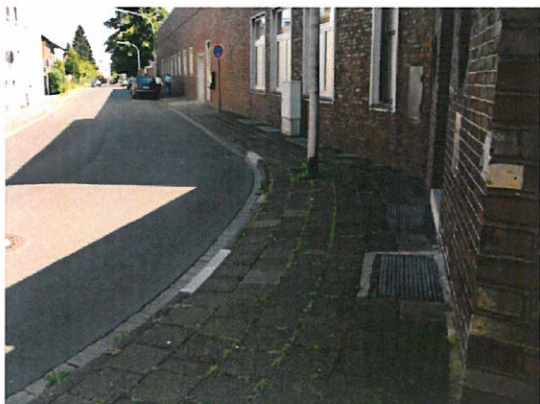
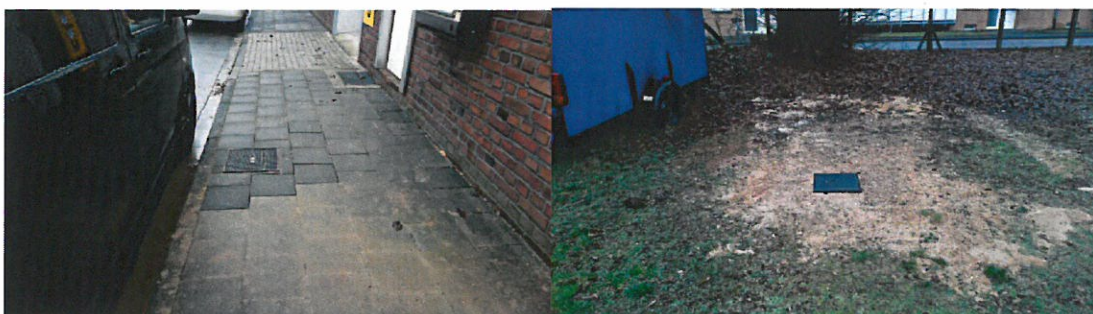
Abb. 11: linke Bilder: GWM 1, rechtes Bild: GWM 2

Unter der 1,2 m und 1,4 m mächtigen Deckschicht aus schluffigen Feinsanden wurden bis zur Endteufe Sande und Kiese erbohrt. Wie auch im Schichtenverzeichnis der GWM V68 sind keine Hinweise auf bindige Schichten dokumentiert. Die Messstellendaten der nordöstlich des Untersuchungsbereichs an der Kreuzung Sternstraße und Mevissenstraße gelegenen GWM V68 wurden im Rahmen der Untersuchungen 2016 vom Kreis Viersen zur Verfügung gestellt.
